INTERVENÇÃO HUMANA NA PAISAGEM DA BACIA DO IGARAPÉ DA GUIA, MUNICÍPIO DE SÃO LUÍS-MA*

HUMAN INTERVENTION IN THE IGARAPÉ DA GUIA BASIN LANDSCAPE,
IN SÃO LUÍS-MARANHÃO

*José Ribamar dos Santos Macêdo
Antonio Cordeiro Feitosa*

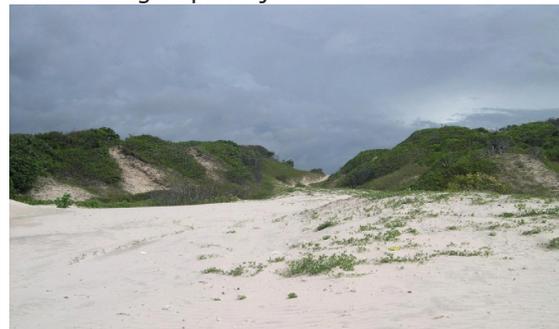
Figura 2 - Dunas móveis e fixas próximo à desembocadura do igarapé Anjo da Gaura

Os afloramentos rochosos mais antigos da área em estudo são da Formação Itapecuru com terrenos bem consolidados e presença de uma camada superior pouco espessa constituída por regolitos. Nas áreas mais baixas, predominam terrenos arenosos e argilosos depositados por ação fluvial. Próximos à desembocadura, tais sedimentos configuram ambientes de dunas e de praias, sendo modelados pela ação dos agentes oceanográficos e pelo vento, com maior magnitude durante o período seco (Figura 2).

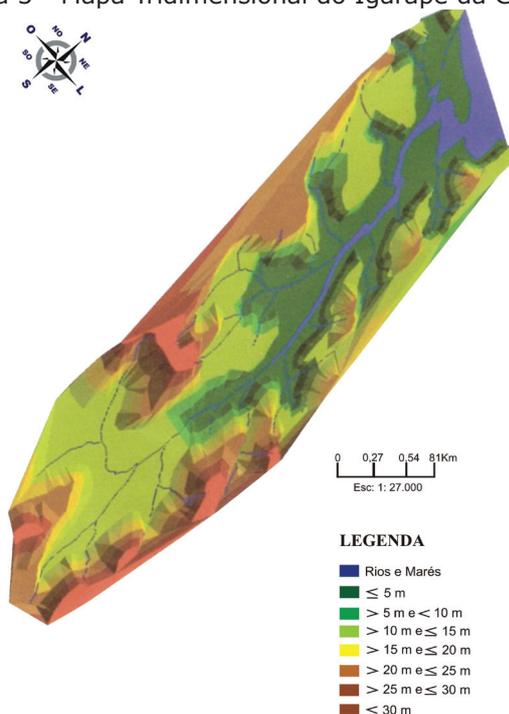
Figura 3 - Mapa Tridimensional do Igarapé da Guia

Na ilha do Maranhão, predomina a morfologia tabular e subtabular, com bordas de declividade variada e amplitude de 65 metros. Na área em estudo, o relevo tem aspecto colinoso nos setores de alto e de médio curso, com bordas acentuadas no sentido leste-oeste dos igarapés, e pequena declividade na porção do baixo curso do leito principal. As cotas mais altas atingem 35 metros (Figura 3).

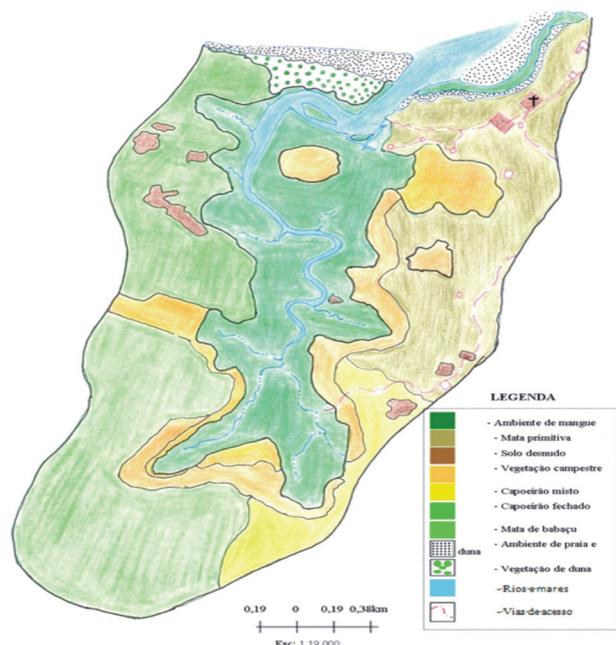
Figura 4 - Overlay I: Bacia do Igarapé da Guia, Fotos de 1999

De acordo com análise de fotografias aéreas do ano de 1956 (Figura 4) e depoimentos de antigos moradores, há cerca de cinco décadas, a área da bacia do igarapé da Guia era um ecossistema equilibrado. Havia poucas evidências da ação humana, rico em espécies animais e vegetais, livre de poluição dos recursos hídricos, de desmatamento e de ações predatórias na fauna, contrastando com o quadro atual (Figura 5).

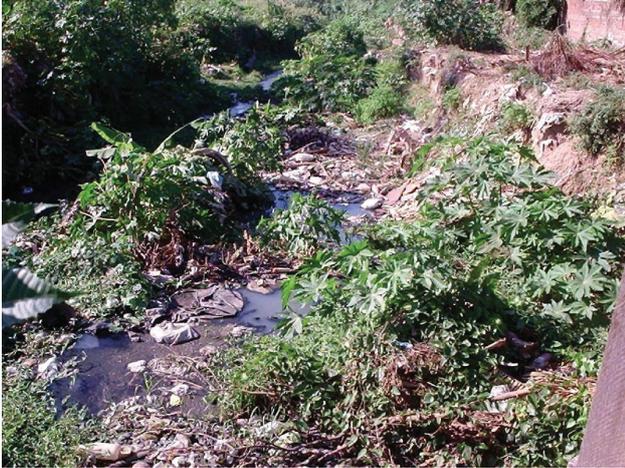
Figura 6 - Vista parcial do riacho do Moeda

Para melhor compreender as transformações ocorridas na paisagem da área em estudo, foram realizadas jornadas de campo e entrevistas com pessoas que conhecem e vivem na área há mais de quarenta anos. Confirmou-se que o desmatamento, a expansão urbana, o lançamento de efluentes domésticos *in natura* e o lixo tornaram-se veículos de organismos que desencadeiam variadas patologias. Estes fatos são testemunhados no mangue e nos riachos Moeda e Bonsucesso que são esgotos a céu aberto (Figuras 6 e 7).

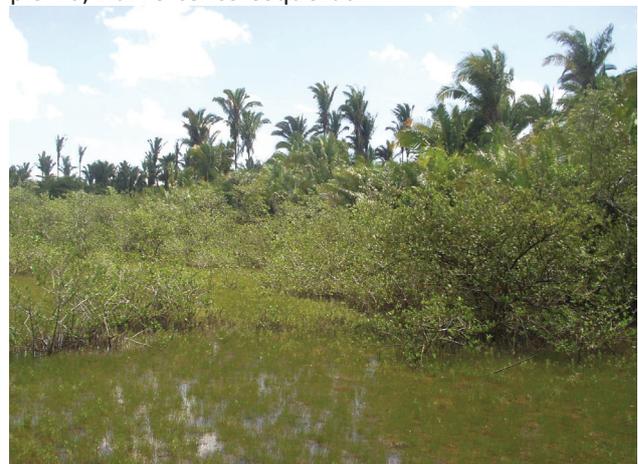
Figura 8 - Capoeirão misto, com evidência de antropismo, na vertente esquerda

Na vertente do igarapé da Guia, pela margem esquerda, as ações do homem foram menos intensas, destacando-se, nas áreas de maior declividade, uma densa e exuberante cobertura vegetal de cocais intercalada com vegetais arbustivos, classificada como capoeirão misto (GÓES FILHO et al., 1973), que proporciona maior proteção à vertente e menor ocorrência de processo erosão-deposição, não havendo expressivas áreas assoreadas (Figura 8).

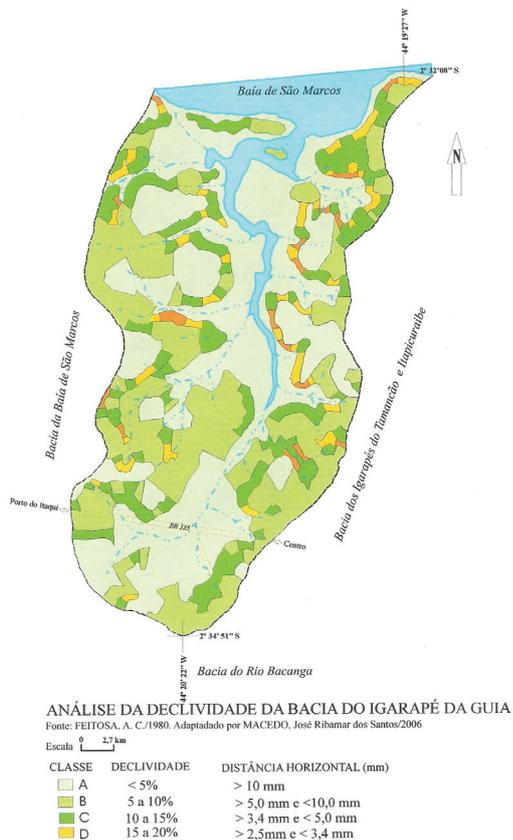
Figura 9 - Mapa de Declividade do Igarapé da Guia

Considerando somente a declividade do terreno como fator de influencia do processo de ocupação, quase toda a área da bacia do igarapé da Guia é apropriada para a fixação e práticas de atividades humanas. No entanto, com base nos aspectos legais, as áreas de mangue, do leito maior dos córregos e de declividade superior a 25% não deveriam ser ocupadas, realidade contraditória em significativa parcela do espaço estudado, ocupada, principalmente, por famílias de baixo poder aquisitivo (Figuras 5 e 9).

Na obtenção das classes de declividade, foi utilizada a fórmula apresentada por (BIASE, 1973; DUARTE, 1988; apud CHAVES, 2001, p. 23) que estabelece: $D_h = D_n \times 100 : D \times DE$, na qual D_h é a distância horizontal; D_n diferença de nível entre as curvas; D declividade percentual e DE denominador da carta, estabelecendo-se as seguintes classes de declividade:

CLASSE	DECLIVIDADE	DISTÂNCIA HORIZONTAL (mm)
A	< 5%	> 10mm
B	5 a 10%	> 5,0mm e < 10mm
C	10 a 15%	> 3,4mm e < 5,0mm
D	15 a 20%	> 2,5mm e < 3,4mm
E	> 20%	< 2,5mm

Na área-objeto de estudo, destacam-se os tabuleiros com faces acentuadas e altitudes que chegam a 35 metros (Tabela 1). As classes D e E são as que indicam maior dificuldade de fixação humana, sendo as áreas mais vulneráveis a processos erosivos, deslizamento de terras, formação de voçorocas e outros.

Atualmente a presença humana é verificada em toda a área, independente da classe de declividade, principalmente na forma de moradias, iniciando-se da classe E para a A. A ocupação da classe E começou com a agricultura de subsistência e a criação de gado. Porém, a partir de 1980, iniciaram-se as ocupações irregulares e, conseqüentemente, acelerou-se a degradação ambiental que, atualmente, avança sobre o leito menor dos igarapés e manguezal.

O desmatamento e o avanço da urbanização sobre as áreas das classes D e E, na vertente direita, deixam o solo exposto ao intemperismo e à erosão pluvial e fluvial. Tais processos determinam o transporte e deposição de sedimentos para as classes A e B, área de manguezal, resultando em: assoreamento, estresse da vegetação e redução da fauna. Nas zonas com declividade superior a 20% (classe E), existem ravinas e voçorocas, sendo comum o deslizamento de terras no período chuvoso, geralmente, com prejuízos materiais.

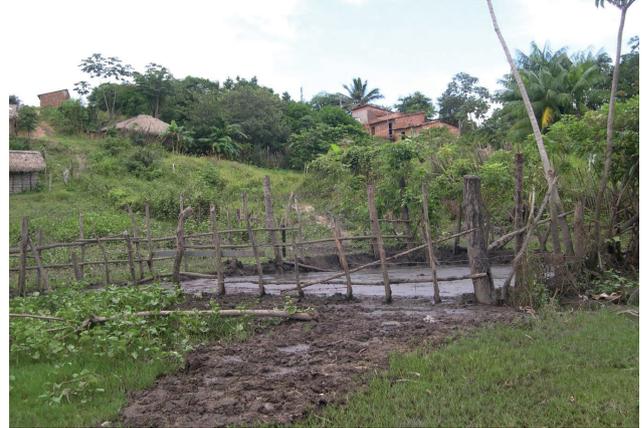
Figura 10 - Encosta da vertente direita com aspectos de insalubridade

No espaço geográfico em estudo, o quadro paisagístico indica que os riachos, as áreas de encostas e o ambiente de mangue precisam de medidas mitigadoras urgentes, pois a presença do Estado é tímida e as ações, muitas vezes, paliativas. Em determinadas situações, as ações do poder público ocorrem de maneira degradante, como é o caso da canalização de esgoto *in natura* para afluentes dessa bacia (Figuras 10 e 11).

tributários foram transformados em correntes de efluentes domésticos e industriais a céu aberto e o manguezal passa por contínua devastação. Alheio a qualquer fiscalização dos órgãos competentes, o homem impôs mudanças profundas no espaço com risco ambiental iminente por doenças, deslizamento de terras e outros (Figuras 7, 10 e 11).

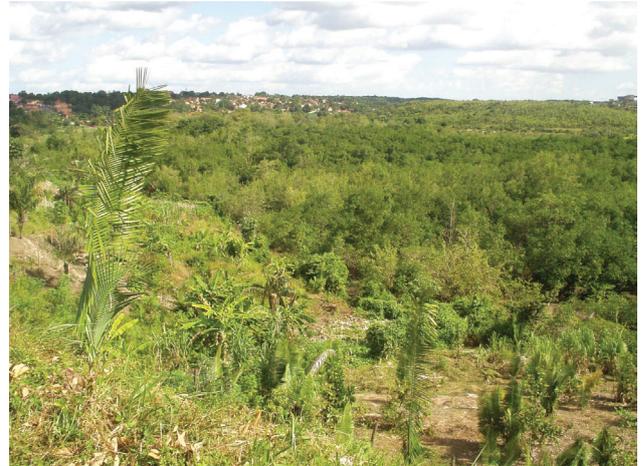
Figura 11 - Encosta da vertente direita desmatada

A gestão do patrimônio ambiental compete aos poderes executivo, legislativo e judiciário, garantindo qualidade salutar ao ambiente e de vida do cidadão. Para isso foi criado, em 1981, o Sistema Nacional de Meio Ambiente (SISNAMA), articulando as ações, planejamento e controle ambiental. Considerando-se os aspectos legais, a resolução no 01-do Conselho Nacional do Meio Ambiente - CONAMA, de 23 de janeiro de 1986, disciplina como áreas de preservação permanente as matas de galeria ou ciliar, as encostas abruptas, os ambientes de mangue e outros (Figura 11).
