Diagnóstico ambiental do córrego do Açude, Orizona-GO por meio de um protocolo de avaliação rápida de rios

Environmental diagnostic of the Açude stream, Orizona-Go using a rapid assessment protocol

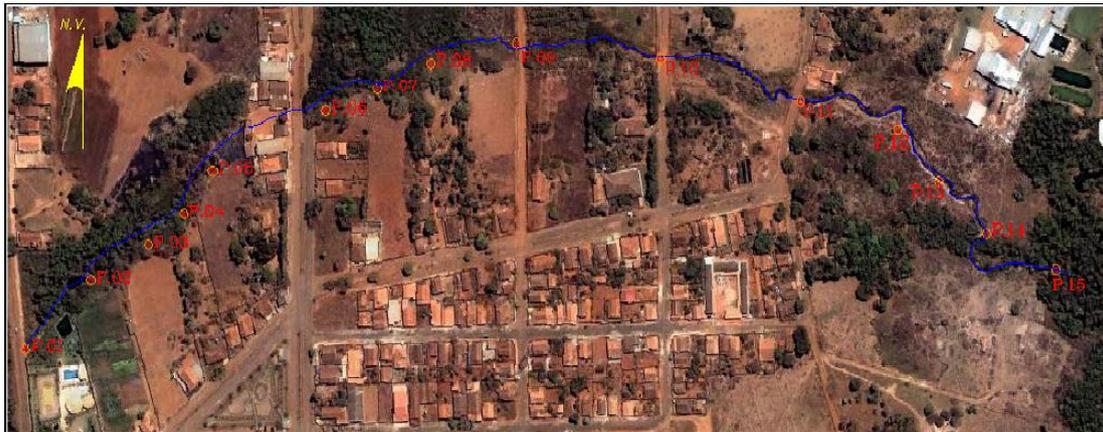
Figura 1. Representação esquemática da distribuição geográfica dos pontos onde os PARs foram aplicados. Escala 1/500. Os trechos avaliados estão identificados pela cor vermelha.

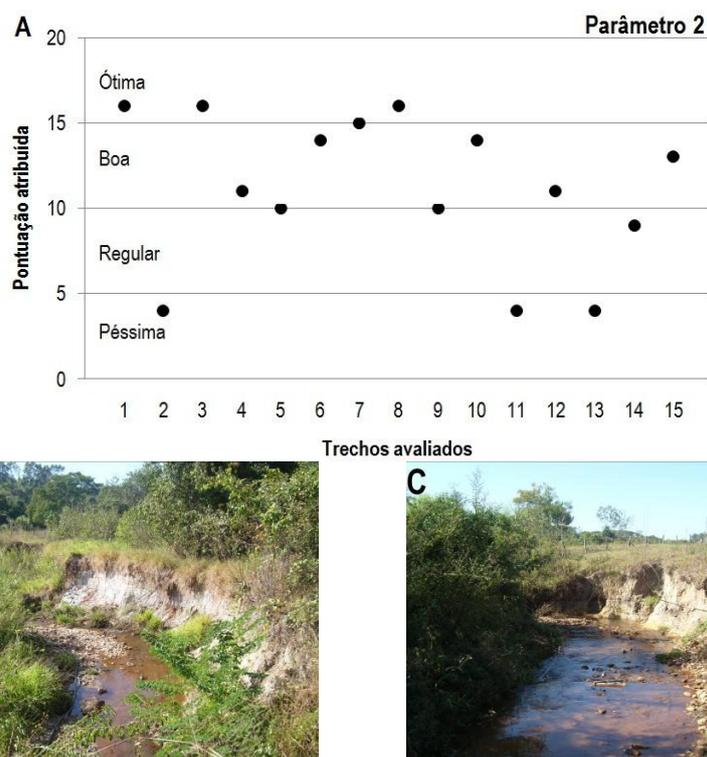
No parâmetro 2, “deposição de sedimentos”, os trechos 1, 3 e 8 foram aqueles

Figura 3. (A) Resultado da avaliação dos trechos de rios relativo ao parâmetro 2: “Deposição de sedimentos”. Em (B) observa-se uma condição “péssima” (trecho 13) e, em (C) uma condição “regular” (trecho 14).

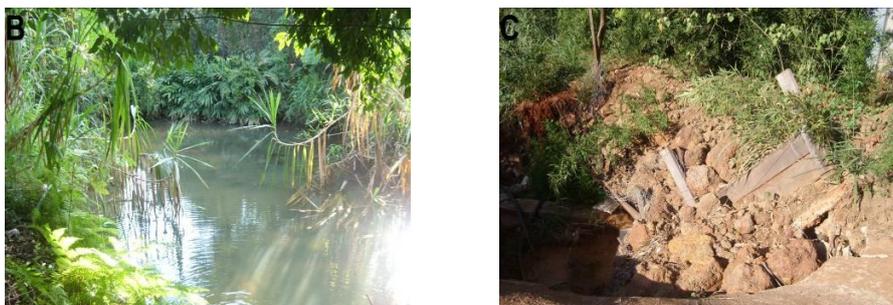
O parâmetro 5 “Estabilidade das margens” demonstrou ser um dos parâmetros com maior instabilidade no que se diz respeito a pontuações. Durante a visita aos trechos foi possível perceber uma oscilação nos pontos obtidos trecho a trecho. Os trechos 1, 3, 4, 5 e 8 (Figura 6A) obtiveram as melhores pontuações, acima de 15 pontos, sendo enquadrados em uma condição “ótima”. Já os resultados da avaliação dos demais trechos variaram entre diferentes valores (Figura 6A). A Figura 6B ilustra um trecho considerado “ótimo” para esse parâmetro e a Figura 6C ilustra o trecho 11, qualificado como “péssima”.

Figura 6. Resultado da avaliação dos trechos de rios relativo ao parâmetro 5: “Estabilidade das margens” (A). Em B observa-se uma condição “ótima” (trecho 1) e, em C uma condição “péssima” (trecho 11).

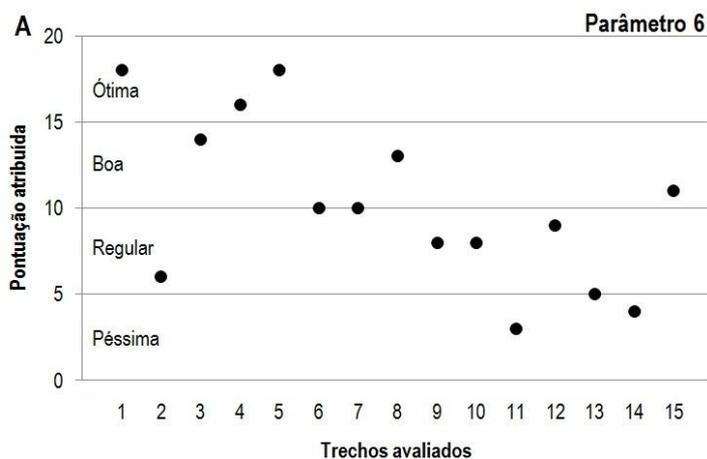
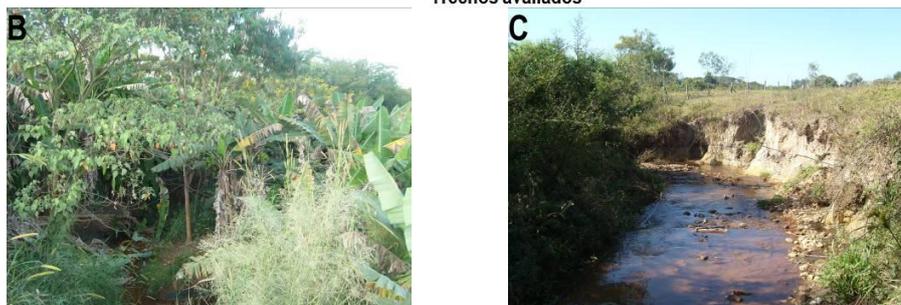
Em relação ao parâmetro 6, “proteção das margens pela vegetação”, foi observado que os trechos 1, 4 e 5 (Figura 7A) foram aqueles mais bem pontuados (Ex.: Figura 7B – trecho 1), nos quais se observa mata ciliar preservada e constituída de espécies nativas da cerrado goiano. Por outro lado, os trechos 11 e 14 foram aqueles considerados em condição “péssima”, não sendo possível observar praticamente nenhum tipo de vegetação arbustiva ao longo de suas margens (Ex.: Figura 7C). O restante dos pontos recebeu pontuações intermediárias que possibilitaram enquadrar os trechos avaliados em condições “regular” e “boa”.

Figura 7. Resultado da avaliação dos trechos de rios relativo ao (A) parâmetro 6: “Proteção das

margens pela vegetação” (A). Em B observa-se uma condição “ótima” (trecho 1) e, em C uma condição “péssima” (trecho 14).
