**QUALIDADE DA ÁGUA EM UM IGARAPÉ BALNEÁRIO NA  
AMAZÔNIA: estudo de caso em Porto Velho**

**QUALITY OF WATER IN BATHING PLACES IN CREEKS OF THE  
AMAZON: case study in Porto Velho**

**Cristiano Torres do Amaral**

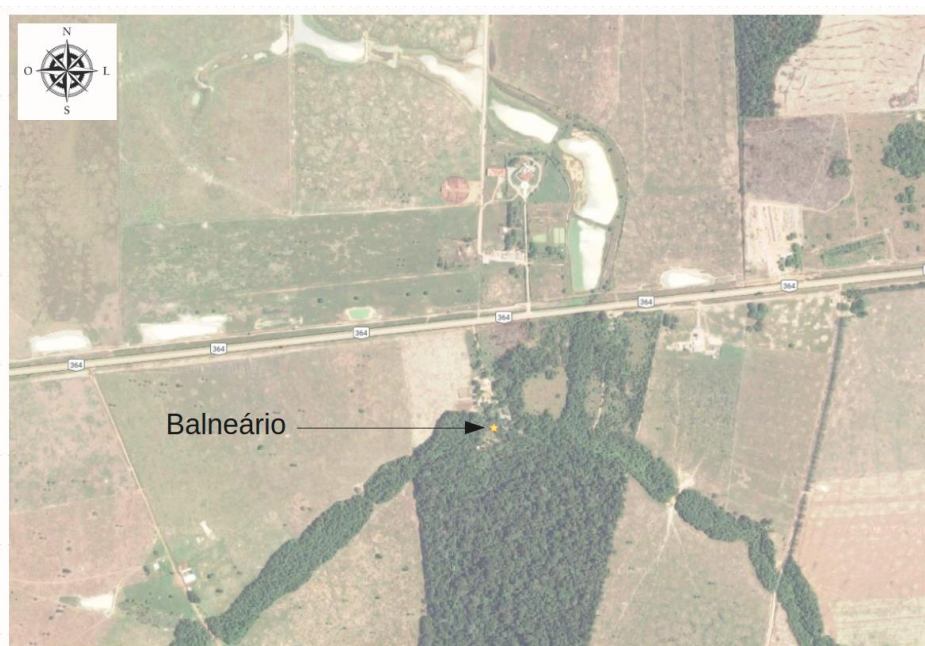
Figura 2 – Localização do Balneário  
Fonte: Google Earth.

No entorno do balneário existem pastagens para criação e engorda de gado, cinco tanques artificiais para criação de peixes a 4,5 km, uma estrada de vicinal e cerca de 20 moradias em um raio de 8,0 km a montante do balneário (Figura 2).

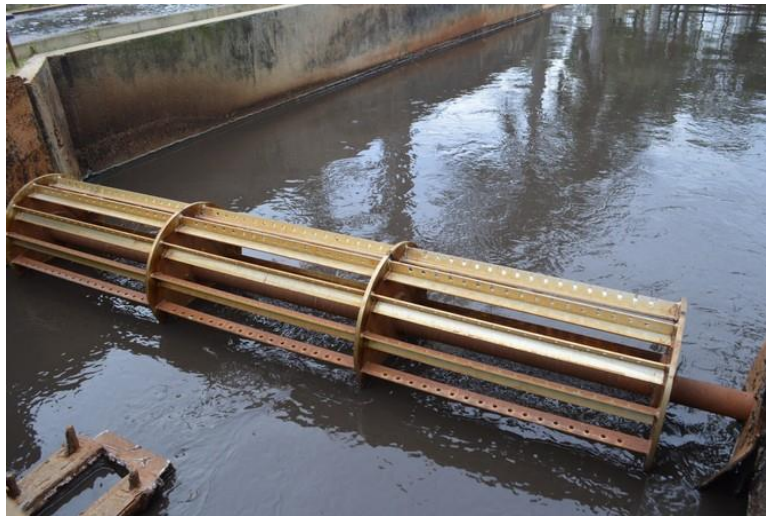
Figura 3 – Aerador Tipo Gaiola  
Fonte: Adaptado de LEITE, 2016.

Ao se considerar a implantação de medidas corretivas e preventivas para despoluição de um corpo d'água, alguns fatores devem ser levados em consideração, os mais importantes são a tecnologia utilizada, os custos de implantação e manutenção. Para tratamento de águas residuárias Mota e Sperling (2009) recomendam o uso de aeradores e lagoas de contenção para estabilização do curso d' água, uma vez que possibilitam a remoção dos resíduos sólidos e aumentam a oxigenação da água (Figura 3).
