**USO DO SOLO E DEGRADAÇÃO AMBIENTAL:  
Estudo de caso da bacia do Mata Fome em Belém, Pará**

**Uso do solo e degradação ambiental: estudo de caso da bacia do Mata Fome em Belém, Pará**  
*Marcos Jonatas Damasceno da Silva; Luziane Mesquita da Luz*

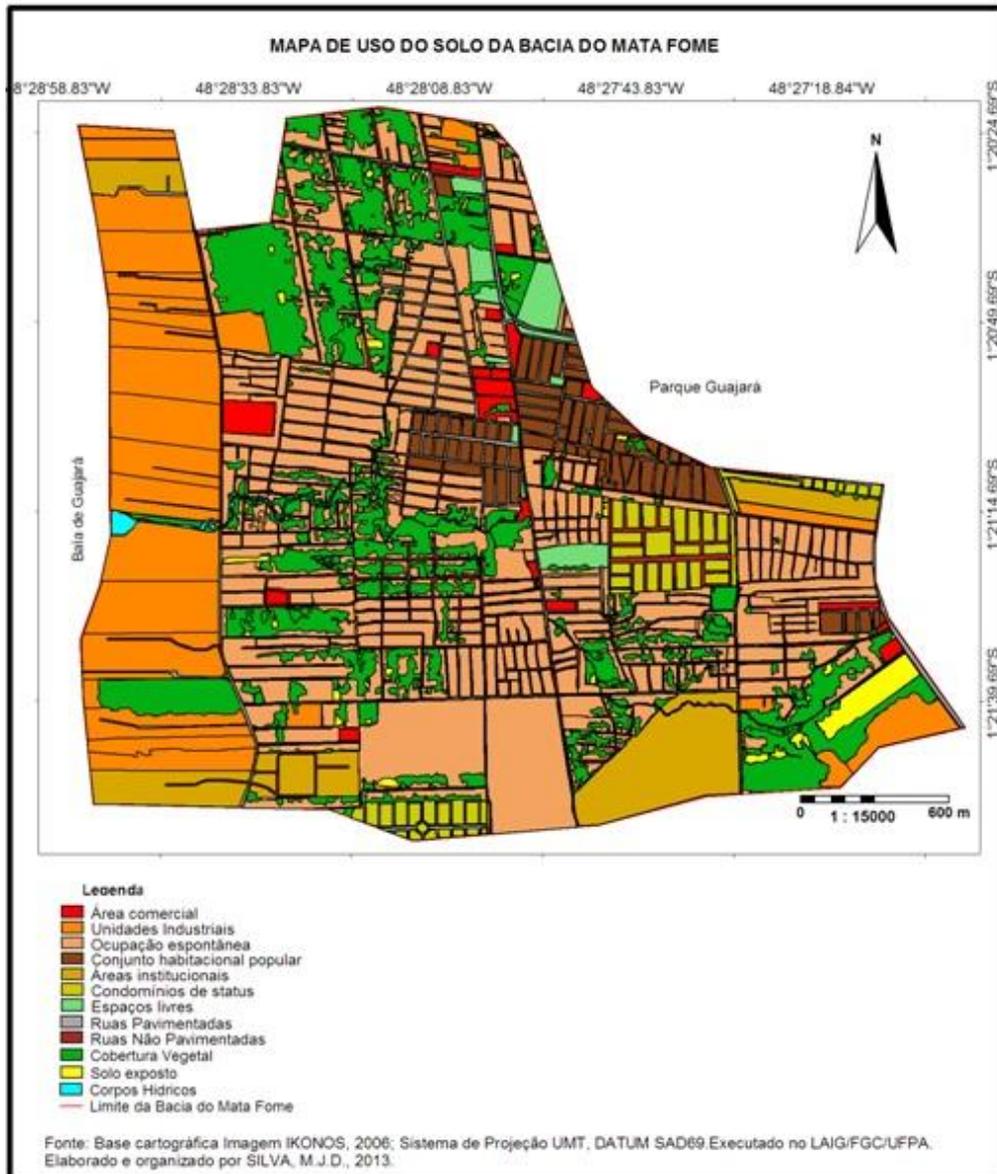
Figura 2 – Mapa de Uso do Solo da Bacia do Mata Fome.

Fonte: Base cartográfica imagem IKONOS, 2006; Sistema de Projeção UTM, DATUM SAD69. Executado no LAIG/FGC/UFPA. Elaborado e organizado por SILVA (2013).

De acordo com Pivetta et al. (2005), as áreas edificadas são as construções erguidas acima do solo, como casas, prédios, fábricas, etc. Dividimos esta classe em sete subclasses: área comercial, unidades industriais, ocupações espontâneas, conjuntos habitacionais populares, áreas institucionais, condomínios de status e espaços livres (Figura 2).

As áreas edificadas correspondem a 58,3% do uso do solo. Deste total, as unidades industriais, que se referem às indústrias, correspondem a 25,6% das áreas edificadas. As áreas comerciais, que são as feiras livres, escolas públicas e privadas e igrejas, representam apenas 2,2% das áreas edificadas. Os espaços livres, que dizem respeito às áreas de lazer, como praças, logradouros, campos de futebol e arenas esportivas correspondem a 2% do total das áreas edificadas. As áreas institucionais são terrenos pertencentes ao poder público e correspondem a 10,1% das áreas edificadas, atrás apenas das ocupações espontâneas e das unidades industriais com 49,9% e 25,6% respectivamente. Os conjuntos habitacionais, que dizem respeito às residências construídas pelo Estado, correspondem a 6,1% das

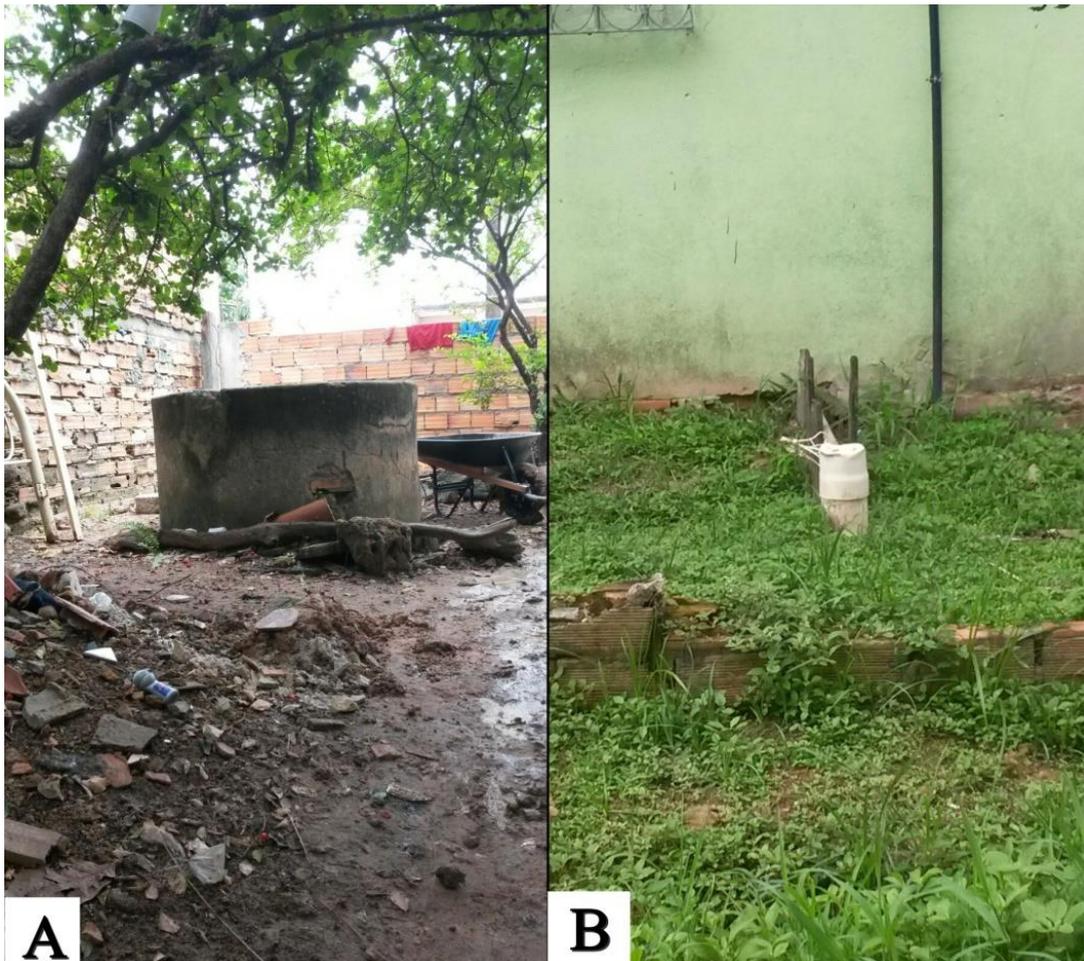
O abastecimento de água é realizado por poços de dois tipos: Amazonas e tubulares (Figura 3). Os primeiros, segundo Lopes (2008), são construídos manualmente pela população, Nestes poços, a água é captada de pequena profundidade, favorecendo o acometimento de doenças de veiculação hídrica por ingestão de águas contaminadas, especialmente por coliformes fecais. Como nos mostra Souza (2000) apud Gaspar (2001), parte das águas servidas e da chuva infiltram-se no terreno, atingindo facilmente o aquífero livre captado por esses poços do tipo Amazonas. Já os moradores que possuem melhores condições econômicas contratam serviços para construção de poços tubulares, onde a água é captada e bombeada para reservatórios e distribuída por canalizações improvisadas pelos próprios moradores. Sobre a construção desses poços, Craveiro (2007) ressalta a implicação de sérios riscos para a população, uma vez que a qualidade desses poços é questionável, pois têm em média 10 metros de profundidade e 4 metros de distância um dos outros e são construídos próximos das fossas negras das residências. Devido a esses fatores, as águas

servidas lançadas nas drenagens fluviais podem contaminar a água desses poços, que são construídos sem nenhum critério técnico, explorando aquíferos livres localizados em terrenos aluvionares. Além disso, a água consumida pela população residente na várzea do Mata Fome não passa por qualquer tipo de tratamento. Conforme Lopes (2008), a água retirada dos poços é apenas coada pelos moradores, deixando-os vulneráveis a doenças de veiculação hídrica como a disenteria, a cólera, a hepatite B, entre outras.

Figura 3 – A- Poço Amazonas. B- Poço tubular. Fonte: Os autores, 2013.

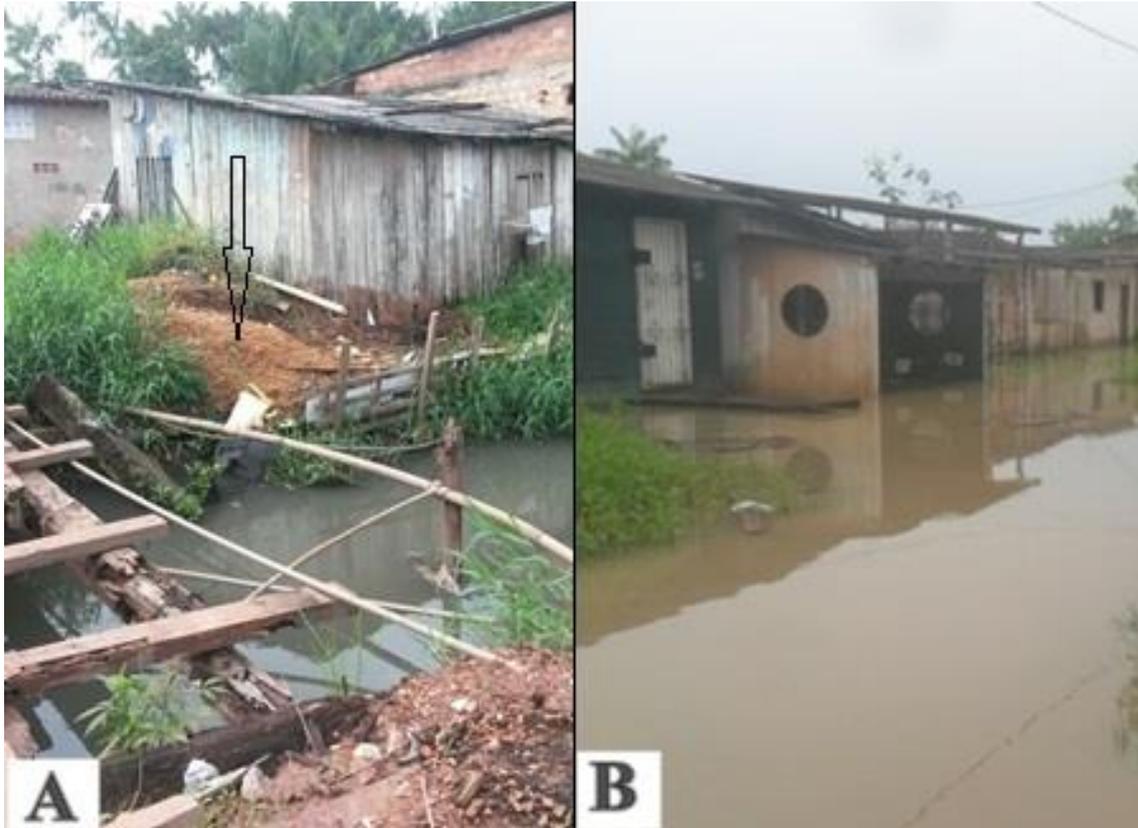
Além da pavimentação das vias, o depósito de lixo em via pública é um sério problema na Bacia do Mata Fome, pois, ao serem transportados pelas águas da chuva, entopem os bueiros e as bocas de lobo e contribuem substancialmente para o aumento das enchentes. Segundo Botelho (2011), a obstrução dos bueiros e das bocas de lobo são os maiores agravantes das enchentes urbanas. Esses alagamentos têm sérias consequências sociais. Além de limitar a locomoção da comunidade, pois as ruas alagadas dificultam a saída das pessoas de suas casas, é responsável também pela contaminação da população por doenças infectocontagiosas causadas pelo contato com água contaminada. Além disso, é comum o despejo de lixo dentro do igarapé ou em sua margem. Isto diminui a profundidade do igarapé, agravando a problemática dos alagamentos (Figura 4).

Figura 4 – A- Lixo depositado na margem do igarapé. B-Via inundada após chuva. Fonte: Os autores, 2013.

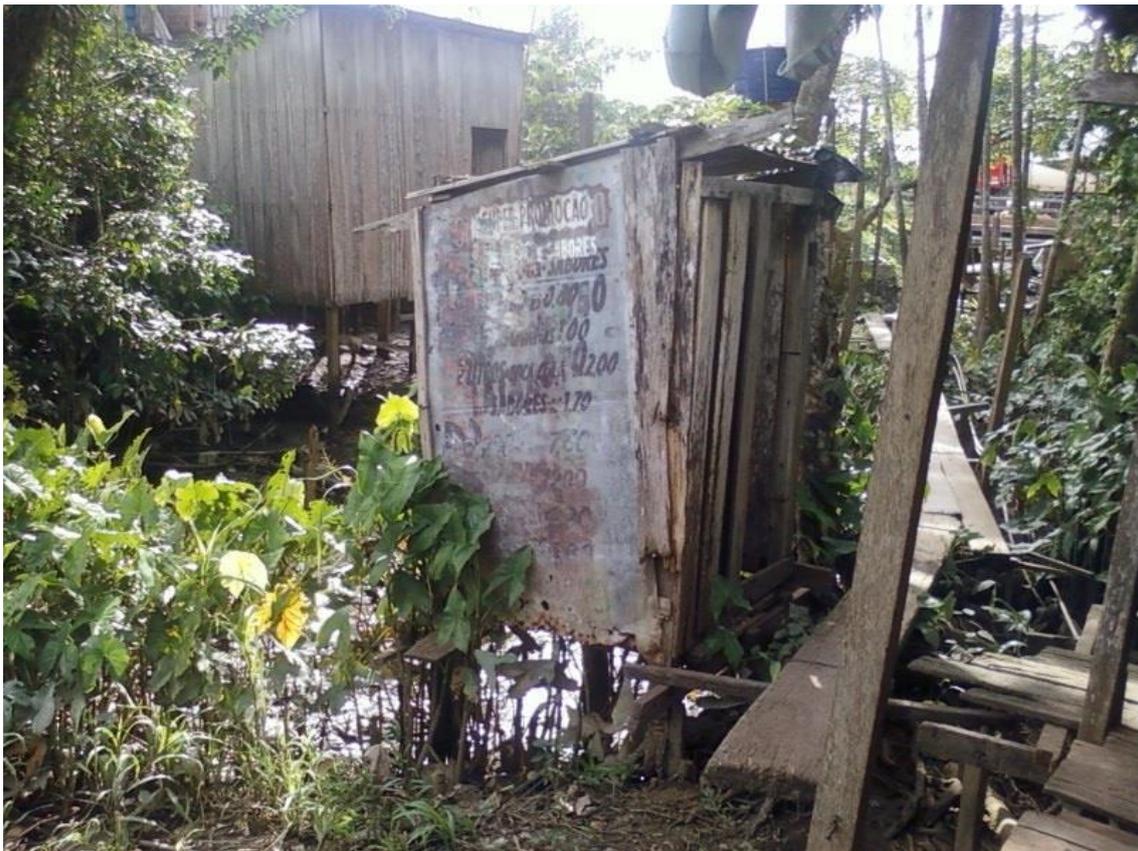
Os corpos hídricos correspondem a apenas 0,3% do uso do solo na Bacia do Mata Fome. O igarapé Mata Fome atualmente encontra-se totalmente degradado devido às interferências humanas em sua dinâmica natural. Com o adensamento populacional e com o esgotamento de melhores espaços para a habitação, a população de baixa renda ocupou as margens e o próprio leito do igarapé. Nesse sentido, a degradação do igarapé Mata Fome tem sido fruto de uma relação não harmônica entre a comunidade e a natureza, pois devido à ausência de saneamento básico, a população deposita lixo e constrói seus sanitários no leito do igarapé (Figura 5), provocando a poluição do curso d'água.

Figura 5 – Sanitário construído no leito do igarapé. Fonte: os autores, 2013.
